Umweltbericht zum Bebauungsplanentwurf

1. Änderung des Bebauungsplanes „Marktplatz 6 und Escher Straße 8- 10“, Idstein (Kernstadt)

Erstellt im Auftrag von
Dietmar Bücher, Schlüsselfertiges Bauen im Januar 2017

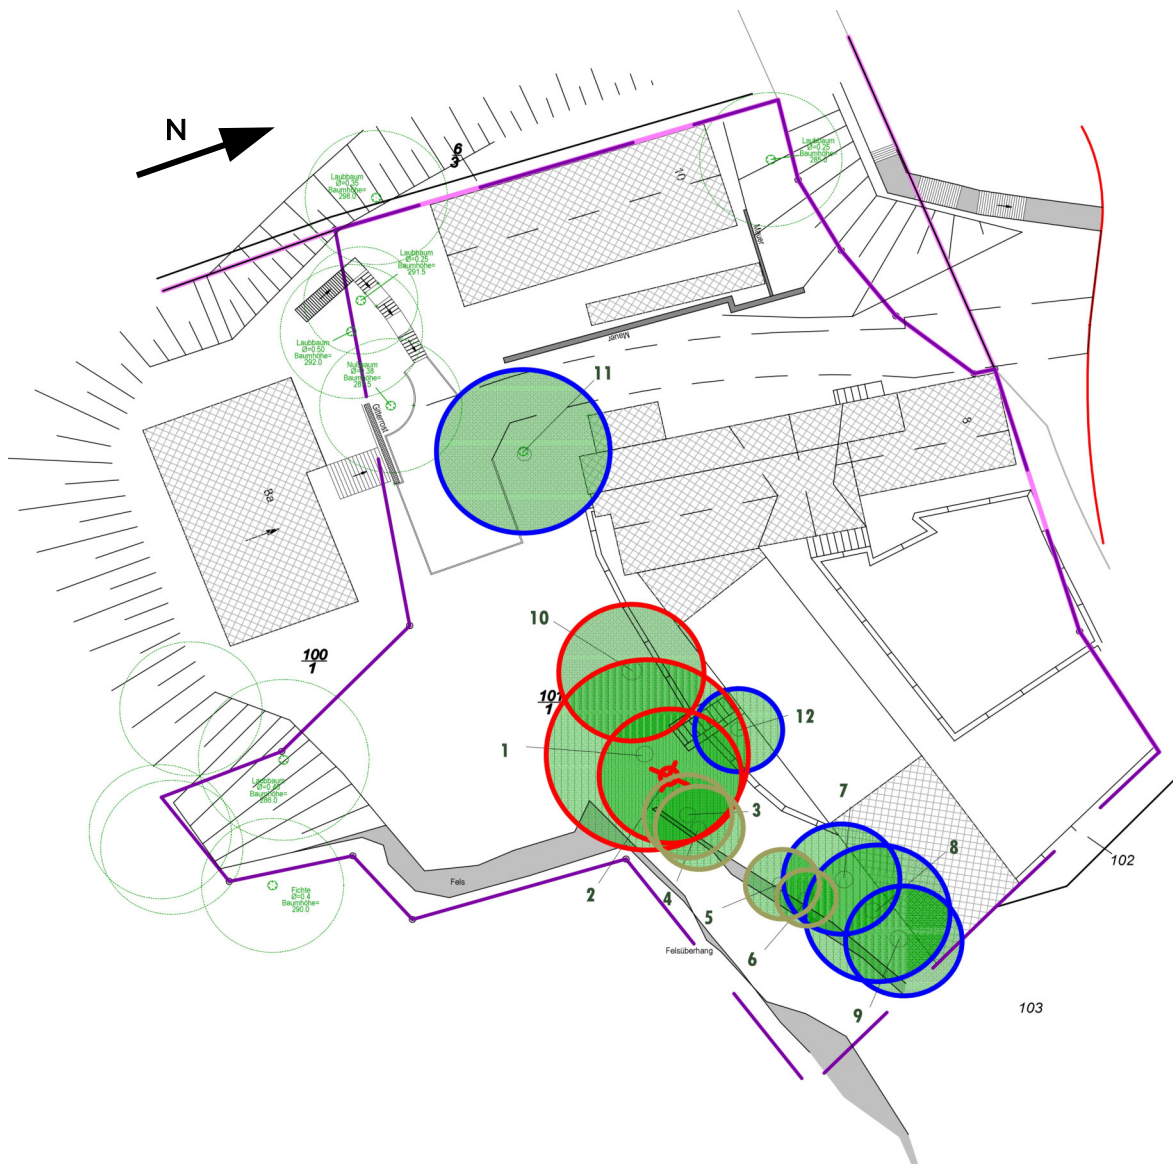
Baumbestand zum BV Escher Straße 8-10
Quelle: Pro-Habitus

-   Baum zur Fällung wegen geplanter Baumaßnahme
-   Baumpflege wegen Verkehrssicherheit notwendig
-   Fällung wegen Verkehrssicherheit
-   Fällung als Pflegemaßnahme wegen eingeschr. Erhaltenswürdigkeit
-   Baum im Bereich geplantes Bauvorhaben

Obwohl die Bäume 3-6 keine Verkehrsgefährdung darstellen und durch die Baumaßnahme nicht beeinträchtigt werden, empfiehlt Pro-Habitus die Fällung dieser Bäume. Sie stehen auf bzw. in der Mauerkrone einer Böschungssicherung aus Natursteinen und haben an diesem Standort keine Entwicklungsmöglichkeit. Werden die Bäume an diesem Standort belassen, kann davon ausgegangen werden, dass sich mittelfristig (5-8 Jahre) Probleme der Standsicherheit ergeben.

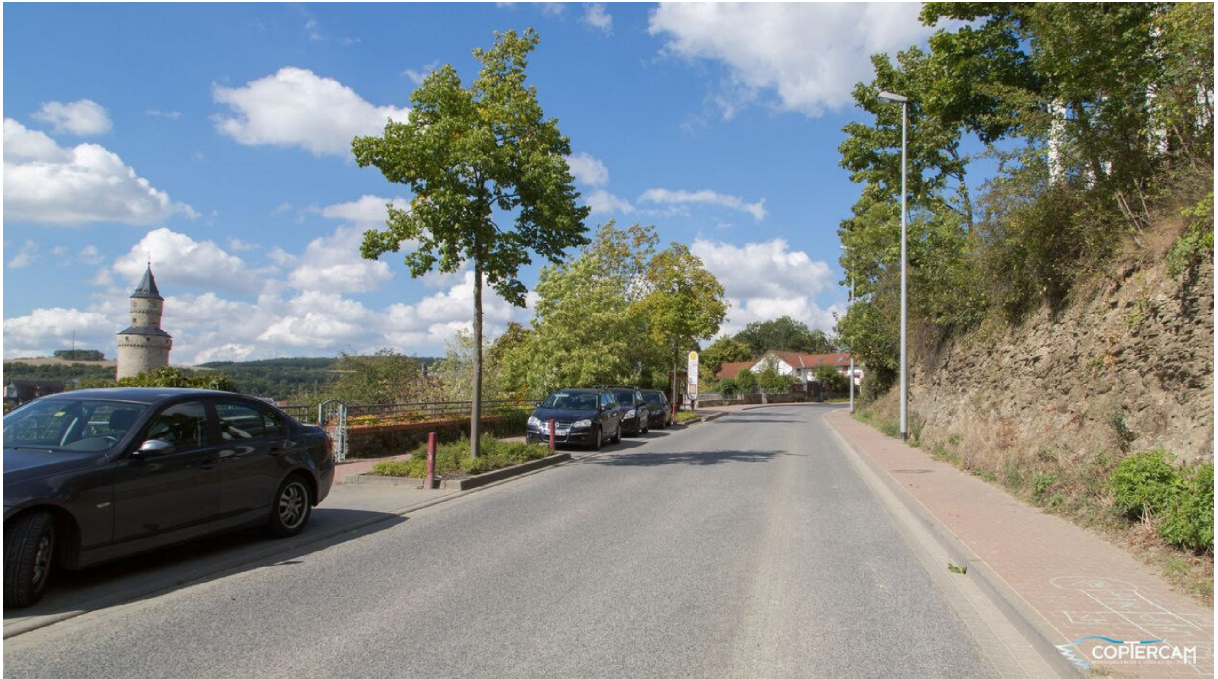
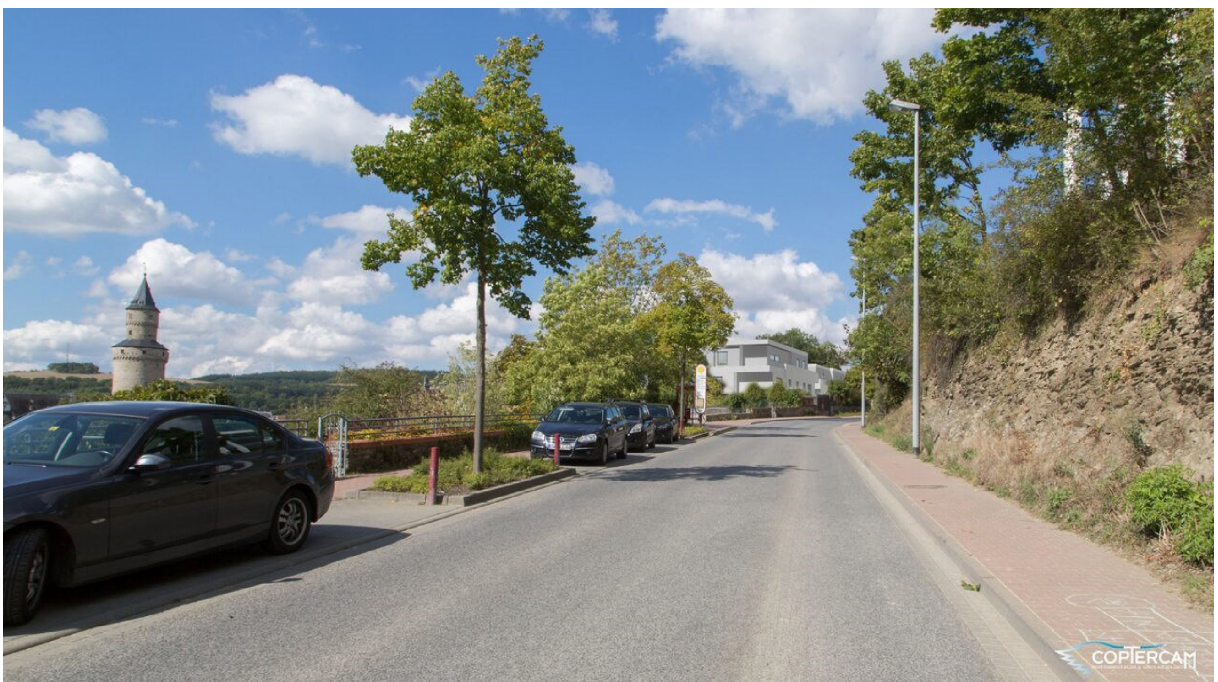
Blick von der Escher Straße

Bestand

Planung (Fotomontage)

Die Fotomontage zeigt, dass die Veränderung der Bausubstanz zwar deutlich wahrnehmbar ist, aber aufgrund der Höhenbeschränkung keine optische Dominanz entsteht. Der Baustil korrespondieren mit den oberhalb der Escher Straße gerade fertig gestellten Wohnhäusern der Hochtief Solutions AG formart.

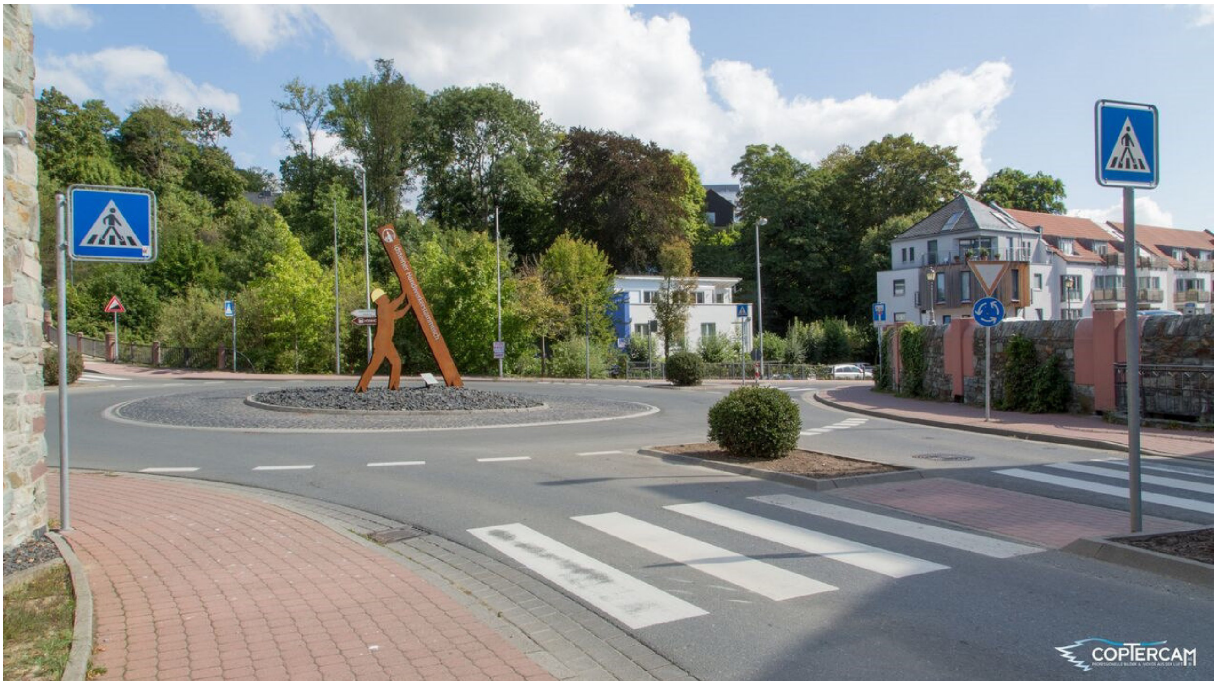
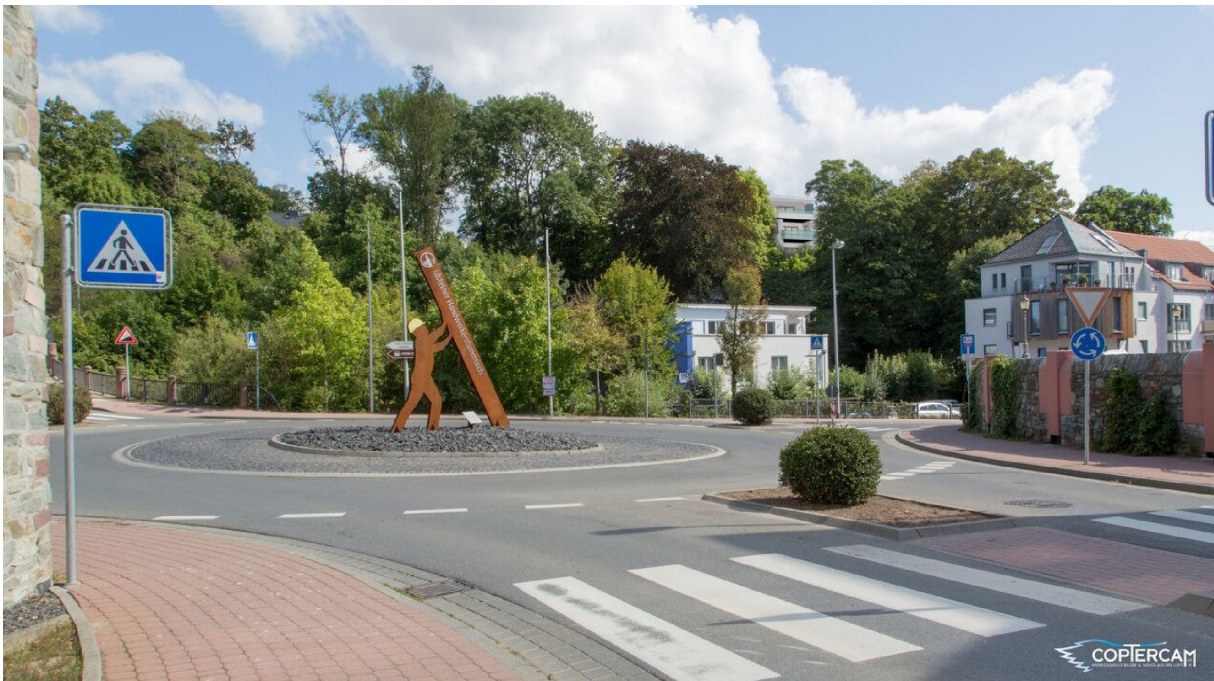
Blick von der Kreisel am Hexenturm

Bestand

Planung (Fotomontage)

Vom Altstadtrand am Hexenturm ist die bauliche Veränderung kaum wahrnehmbar. Die Gehölz-
kulisse parallel zum Wolfsbach bleibt erhalten und schirmt die Bebauung wirkungsvoll ab.

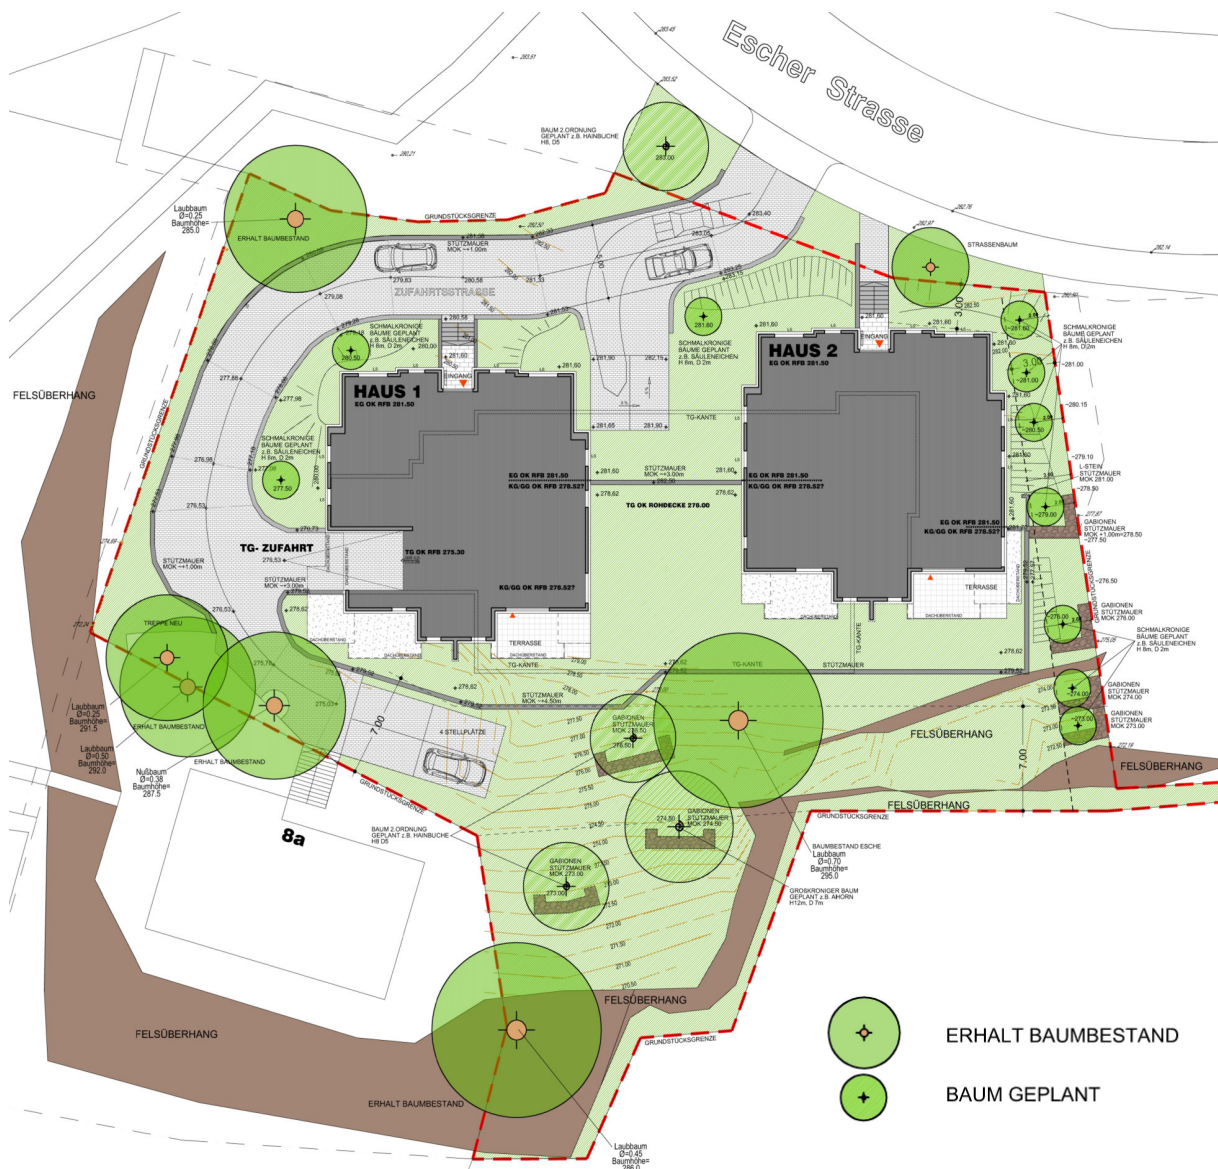
Ausschnitt aus dem Freiflächenplan (Landschaftsarchitekten Scholtissek)

Der Ausschnitt aus dem Freiflächenplan der Landschaftsarchitekten Scholtissek zeigt nochmal die zu erhaltenden Bäume und die geplanten Neupflanzungen.

Dem gegenüber steht die Neupflanzung von 14 Hochstämmen auf dem Grundstück in der u.g. Qualität. Der Eingriff in den Gehölzbestand kann damit ausgeglichen werden.

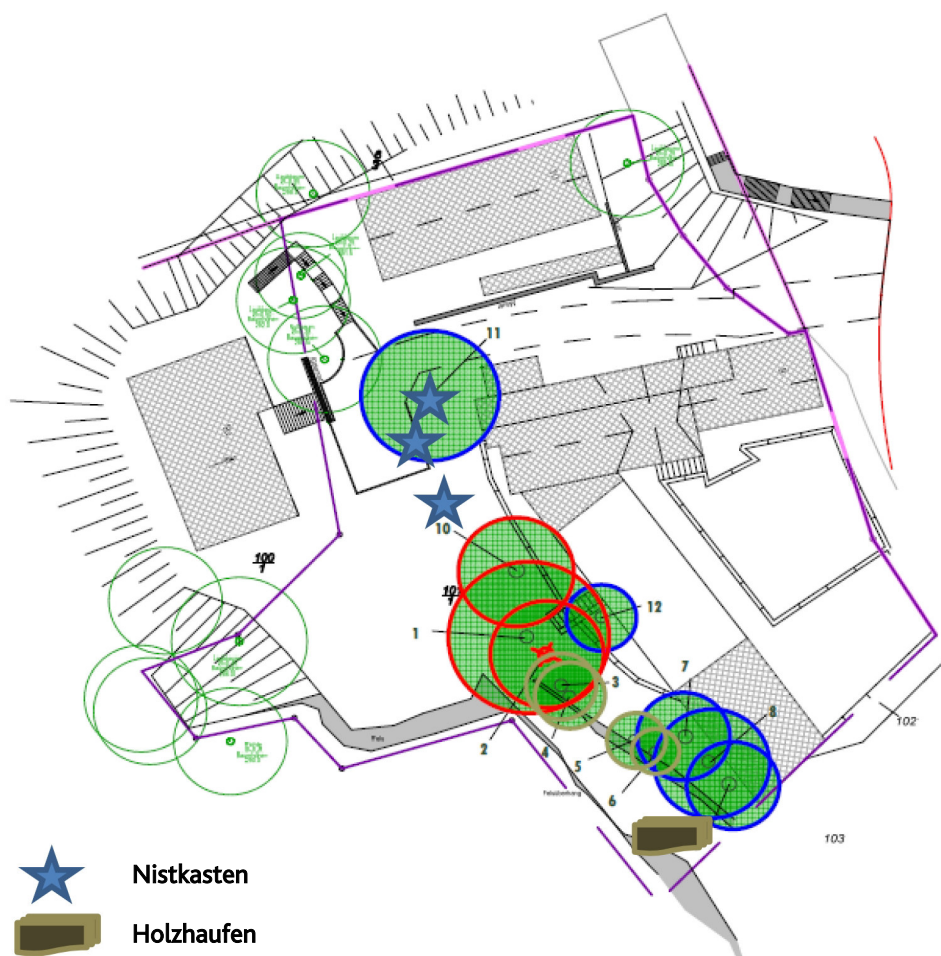
Lage der artenschutzrechtlich relevanten Nistkästen und Holzhaufen

Die folgende Abbildung zeigt die Lage der Nistkästen und der Holzhaufen auf Basis der Bestandskarte von Pro-Habitus.

- Holzhaufen
Im südöstlichen Randbereich befinden sich zwei Holzhaufen. Wird im Rahmen der Bau- und Abrissmaßnahmen in diese Fläche eingegriffen ist Folgendes zwingend erforderlich: Um die Tötung besonders geschützter Arten wie Igel etc., die sich dort möglicherweise in ihre Winterruhe begeben haben, zu vermeiden, sollte der Holzhaufen so lange, wie möglich vor Ort belassen werden (Abschluss der Winterruhe). Im Frühjahr sind die Holzhaufen dann händisch abzuräumen.

- Gebäude
Die mit Schieferplatten verkleideten Fassaden und Naturmauern mit Ritzen bieten Potenzial zur Nutzung als Einzelquartier durch Fledermäuse, insbesondere im Sommer. Um das Eintreten von artenschutzrechtlichen Verbotstatbeständen zu vermeiden, ist unmittelbar vor dem Abriss die Fassade auf einen aktuellen Tierbesatz zu untersuchen.

- Baumfällungen
Als Ersatz für das wegfallende potenzielle Fledermausquartier in einer natürlichen ausgefaulten Baumhöhle (aktuell keine Nutzung, potenzielle Nutzung insb. als Sommerquartier durch ein Einzeltier) ist ein Fledermausquartier (Fledermaus-Rundkasten/ Fledermaushöhle) an einen Baum im räumlichen Umfeld anzubringen (Vorschlag: Baum Nr. 1).
Als Ersatz für zwei wegfallende potenzielle Brutstätten im Rankenwuchs aus Efeu in zwei Einzelbäumen (Nutzung z.B. durch europäisch geschützte Vogelarten (z.B. Amsel, Grünling, Girlitz, Mönchsgrasmücke, Zaunkönig) in der Brutsaison, sind zwei künstliche Nisthöhlen (Nischenbrüterhöhle/Halbhöhlenbrüterkasten) in den verbleibenden Baumbestand im räumlichen Umfeld anzubringen.
Die vorhandenen drei Nistkästen (1 Halbhöhle, 2 Nischenbrüterkästen) sind zu erhalten und bevorzugt an ihrem Standort zu belassen bzw. noch vor Beginn der Brutsaison Anfang März in das nähere Umfeld umzuhängen.

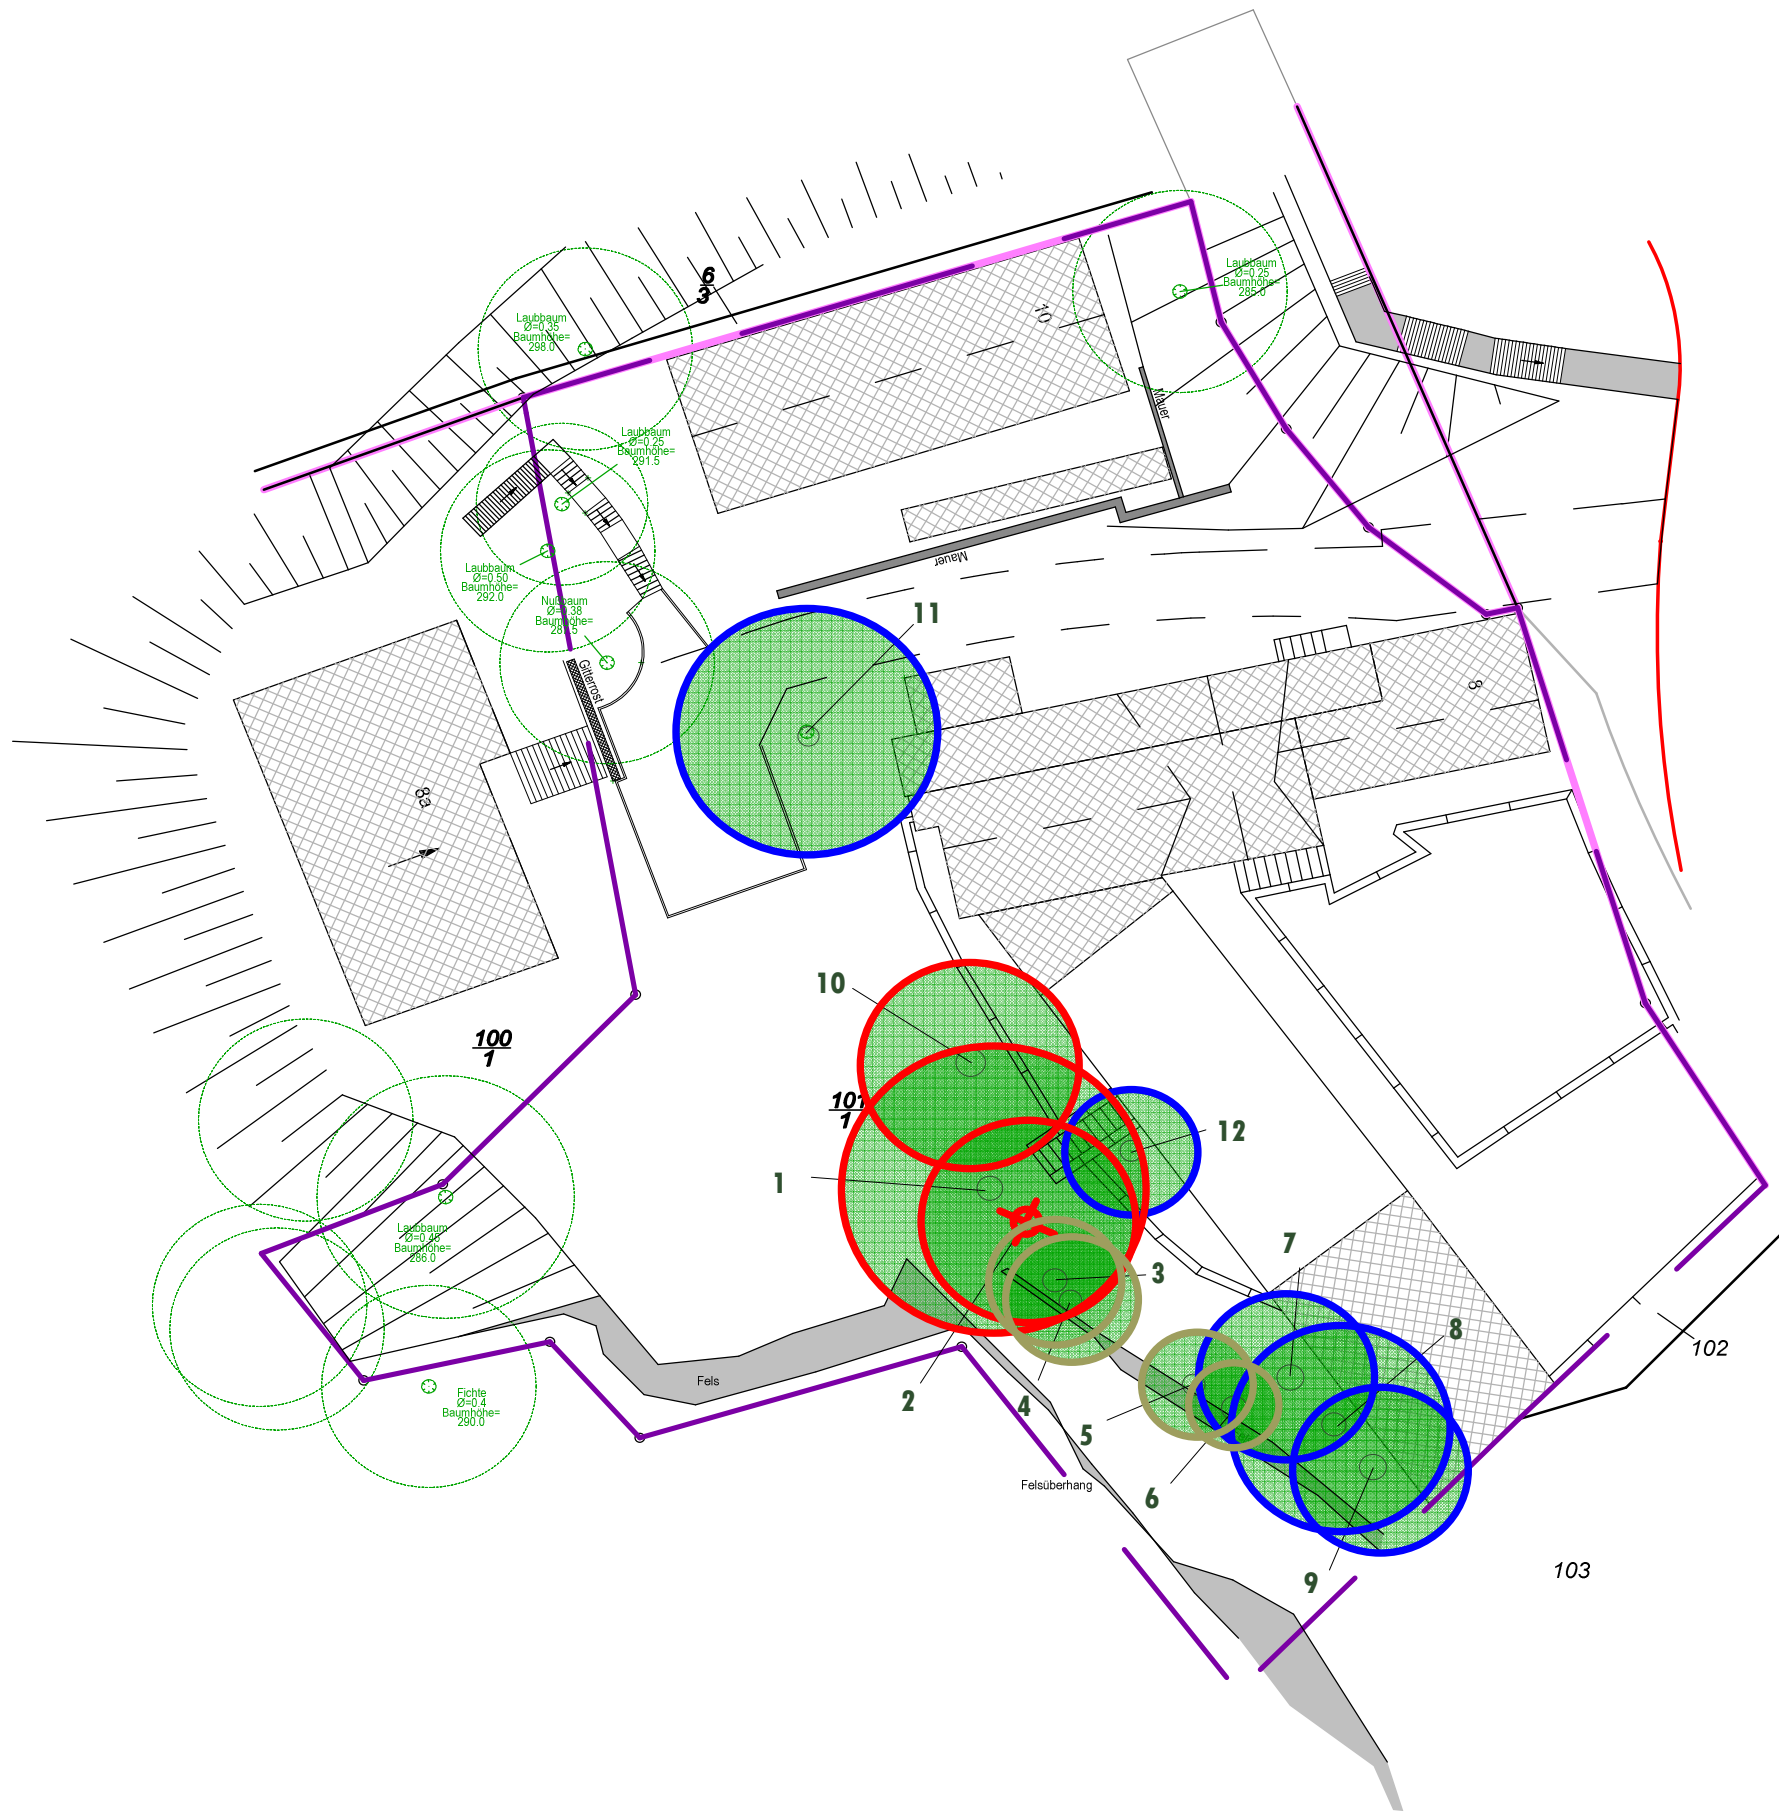
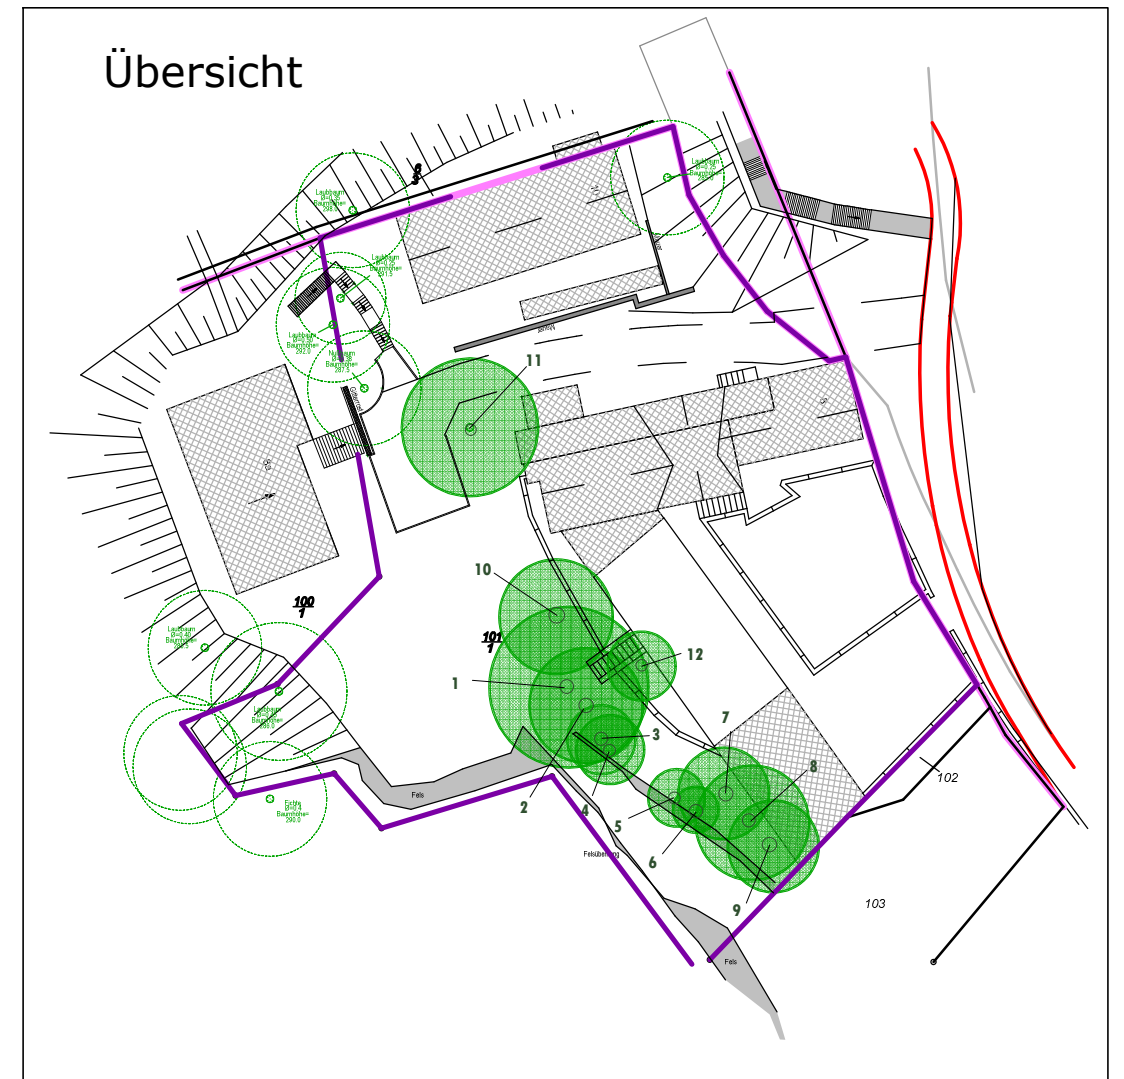
Planübersicht Baumbestand zum BV Escher Straße 8-10

-   Baum zur Fällung wegen geplanter Baumaßnahme
-   Baumpflege wegen Verkehrssicherheit notwendig
-   Fällung wegen Verkehrssicherheit
-   Fällung als Pflegemaßnahme wegen eingeschr. Erhaltenswürdigkeit
-   Baum im Bereich geplantes Bauvorhaben

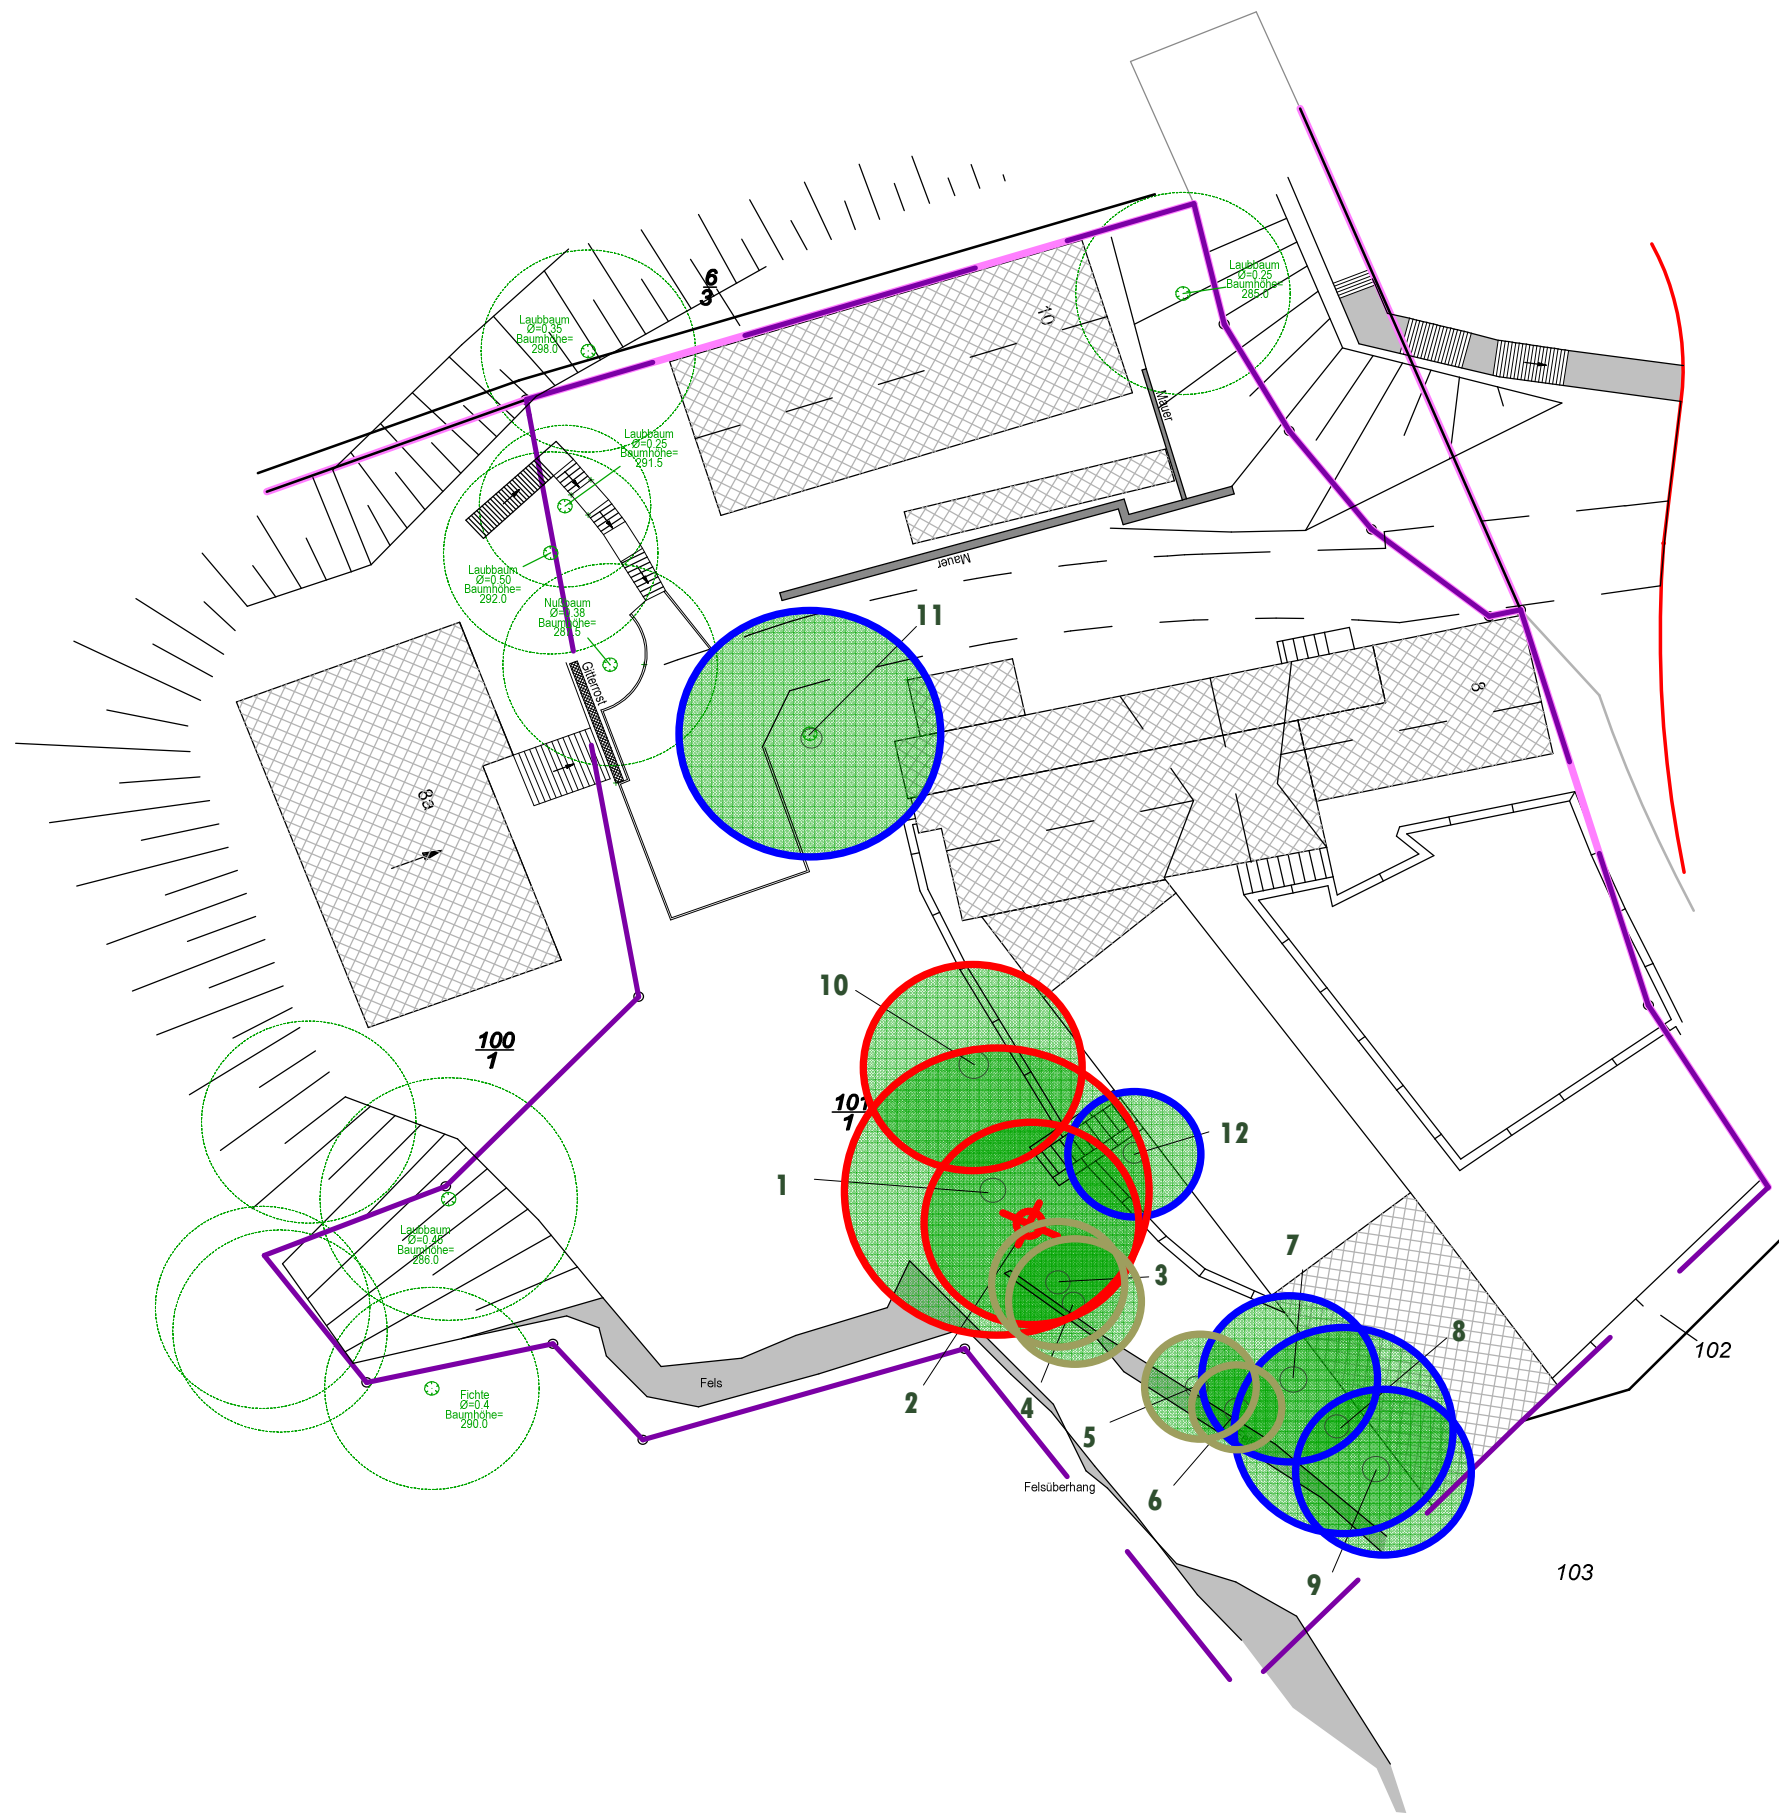
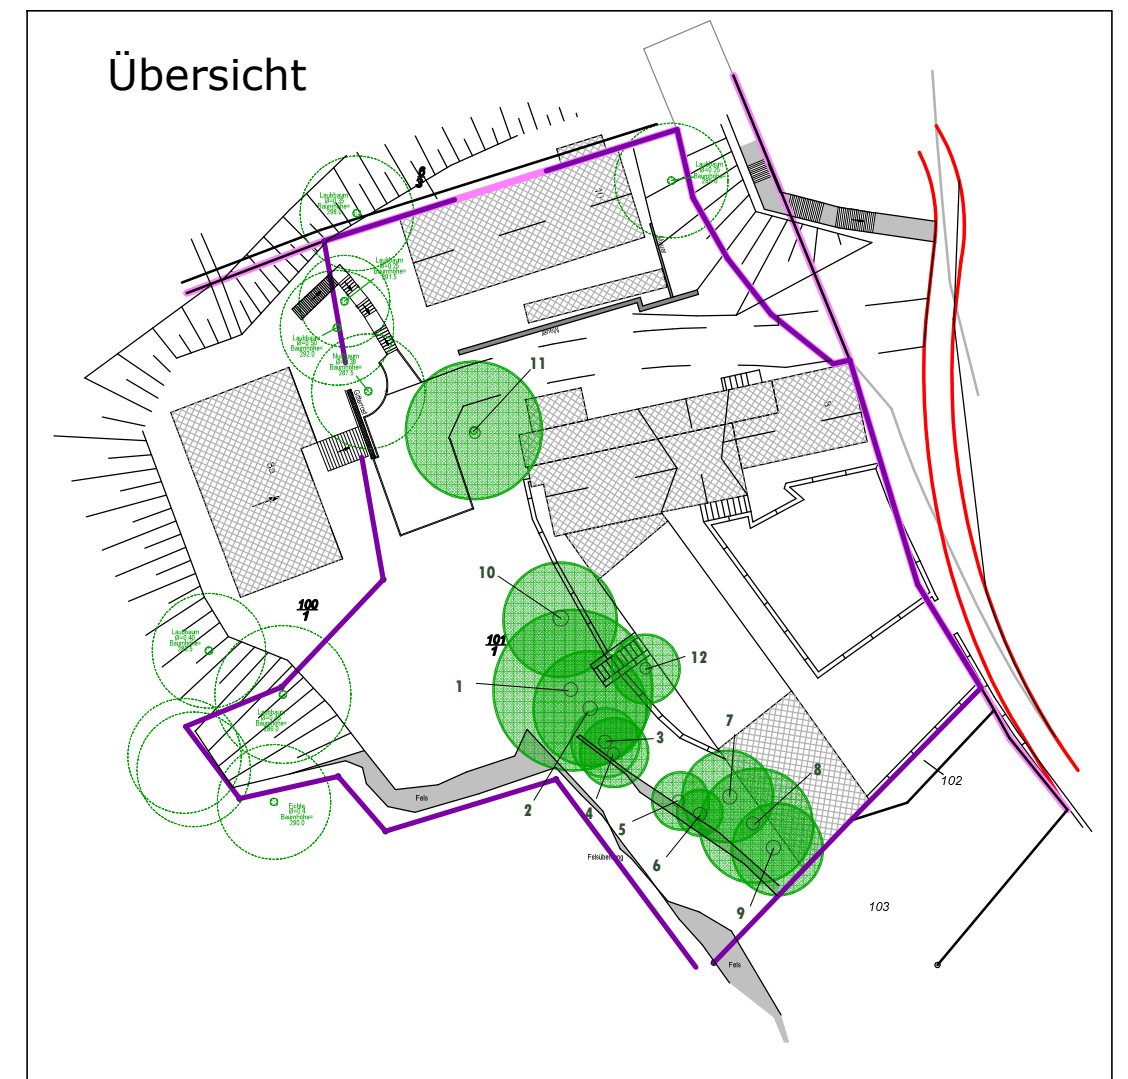
Planübersicht Baumbestand zum BV Escher Straße 8-10

-   Baum zur Fällung wegen geplanter Baumaßnahme
-   Baumpflege wegen Verkehrssicherheit notwendig
-   Fällung wegen Verkehrssicherheit
-   Fällung als Pflegemaßnahme wegen eingeschr. Erhaltenswürdigkeit
-   Baum im Bereich geplantes Bauvorhaben
